Mercedes-Benz 180/190 Ponton (1953-1962)

De trots van de wederopbouw

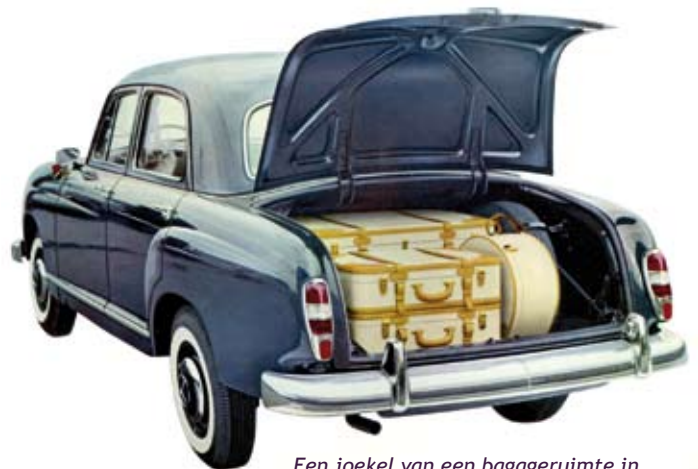
Een joekel van een bagageruimte in vergelijking met zijn voorganger

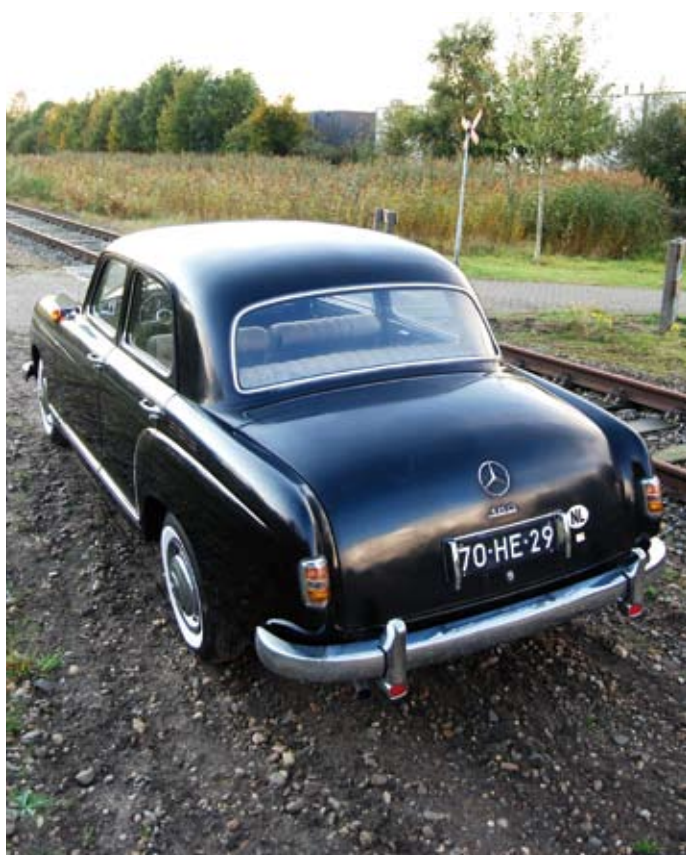
Kleinere achterlichten kenmerken de 180
